**BAUFEHLER GESTERN UND HEUTE**

# Baufehler gestern und heute

Feststellung und kritische Beurteilung von  
Baufehlern und Bauschäden an den Außenwän-  
den zahlreicher, in den Industriegebieten  
des Braunschweiger Raumes und im Rhein-Ruhr-  
gebiet liegender Siedlungshäuser

Braunschweig, Dezember 1951

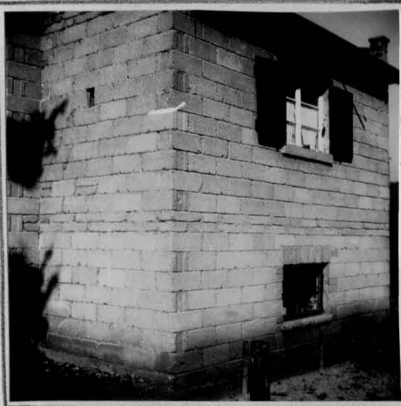
Nichttragende Außenwände aus Schwemmsteinen (Naturbims) sind in einer Tiefe von etwa 2 m mit dem Erdreich in Berührung gebracht (Abb. 2). Das aus Naturbimsbeton-Hohlblocksteinen hergestellte, aus Abb. 3 ersichtliche Mauerwerk liegt etwa 20 cm über Oberkante Terrain.

Nach DIN 1053, Abschnitt B 3, muß ein aus Leichtblocksteinen hergestelltes Mauerwerk mehr als 50 cm über dem umgebenden Gelände liegen. Ein Sockel

aus Leichtbetonsteinen ist nicht den mechanischen Beanspruchungen gewachsen und büßt infolge Aufnahme verhältnismäßig großer Feuchtmengen vorteilhafte Eigenschaften besonders in wärmetechnischer Hinsicht ein.

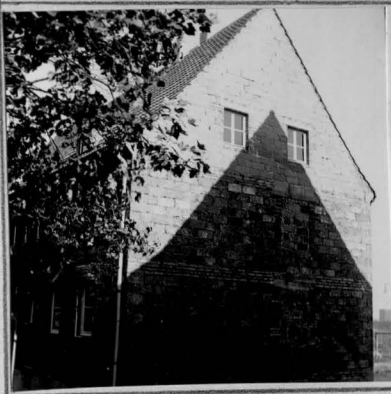
In Abb. 4 ist ein aus 25 cm dicken Leichtbetonsteinen aufgeführter Giebel mit jeweils in Geschoßdeckenhöhe angeordneten "Ringstreifen" zu erkennen. Diese Streifen bestehen aus 4 bzw. 6 Schichten von 12 cm breiten Schwemmsteinen (nach DIN 1059) und Mauerziegeln. Die in den Umfassungswänden ruhenden Massivdecken haben ein Auflager von etwa 10 cm Breite, wobei besondere "Verankerungen" nicht vorgesehen sind.

Zur Aussteifung der Umfassungswände aus Leichtbetonsteinen müssen nach DIN 1053 die auf der ganzen Länge der Wände durchlaufenden Massivdecken bis nahe zur Wandaußenfläche reichen. Sie werden nicht bündig bis zur Außenfläche geführt, - wie dieses nach Abb. 1 fälschlich geschehen ist - da vor dem Deckenbeton ein etwa 3 - 5 cm dicker Wärmedämmstreifen angeordnet werden muß. Es empfiehlt sich, die Massivdecken mit etwa 40 - 50 cm hohen, in jedem Geschoß durchlaufenden Stahlbeton-Ringankern zu verbinden, wobei diese wiederum mit Stahlbetonfensterstürzen vereinigt werden können (Abb. 5).

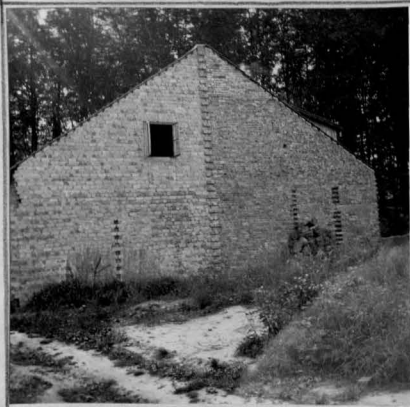
Abb. 6

Der infolge ungenügenden Dachüberstandes ungeschützte Giebel, hinter dem sich eine moderne Bäckerei verbirgt, setzt sich aus verschiedenartigen Mauersteinen zusammen (Abb. 6). Für die eine Giebelhälfte sind vornehmlich Hüttenschwemmsteine, für die andere Mauerziegel verwendet worden. Der Außenputz, der in absehbarer Zeit aufgebracht werden soll, soll diese "Verschiedenartigkeit" verdecken.

Durch die unterschiedlichen Raungewichte beider verwendeter Materialien werden, wenn man eine sorgfältige Gründung voraussetzt, beim natürlichen Setzen des Hauses Spannungen auftreten, die in senkrechter Richtung vom Giebelortgang des Firstes aus verlaufen und Rißbildungen im Mauerwerk verursachen können. Feuchtigkeits- und Frosteinwirkungen tragen zur Vergrößerung der Risse und zu evtl. umfangreichen Schäden bei. Ein vor Abschluß des natürlichen Setzens aufgebrachter Außenputz wird bei den herrschenden Spannungen mit einem senkrecht verlaufenden Setzriß antworten. Die Mauerwerksspannungen lassen sich dadurch vermeiden, daß bei der Herstellung des Mischmauerwerks die schwereren und leichteren Mauersteine nicht nebeneinander, sondern übereinander vermauert werden.

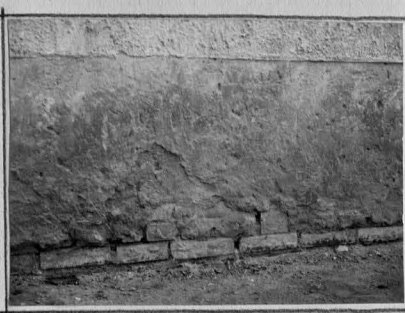
Abb. 18

Umfangreiche Feuchtigkeitsschäden an den Sockeln "alter" Siedlungshäuser sind durch das Fehlen bzw. die Zerstörung der notwendigen Sperrschichten entstanden, die das Mauerwerk gegen Grundwasser sowie aufsteigende und seitlich eindringende Feuchtigkeit zu schützen haben (Abb. 18 bis 21): Nach Abfallen des Außenputzes sind der gemauerte Sockel sowie die ausgewaschenen Mörtelfugen zutagegetreten (Abb. 18); der Sockelbeton ist teilweise zerstört, so daß dessen Tragfähigkeit infragegestellt ist (Abb. 19); Ausbesserungsarbeiten am Sockelputz mit Zementmörtel können weitere Feuchtigkeitsschäden nicht verhindern (Abb. 20); der geriffelte Vorsatzbeton der Türumrahmung ist in Sockelhöhe abgebrochen (Abb. 21).

gefunden haben und heute beachtet werden. Aus diesen Bestimmungen für den Feuchtigkeitsschutz gehen im einzelnen die Abdichtungsmittel, die Beschaffenheit der abzudichtenden Wandflächen, die Lage der senkrechten und waagerechten Sperrschichten, die Regeln für die Verarbeitung der Anstriche und das Hinterfüllen des Mauerwerks u. a. hervor. Nur wenn die jeweiligen Bestimmungen während der Bauausführung streng befolgt werden, sind keine Feuchtigkeitsschäden am Sockel zu erwarten. Nachträglich eingebaute Sperrungen sind mit erheblichen Schwierigkeiten und Kosten verbunden.

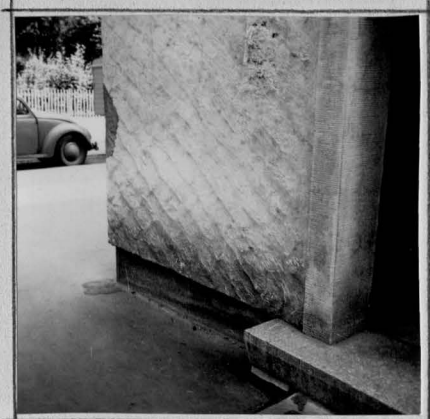
Abb. 24

Bis zu einer Höhe von etwa 45 cm zeigt der 18 cm über Oberkante Terrain beginnende Außenputz Verfärbungen und Fleckenbildungen, die hauptsächlich durch zurückspritzendes Tropfwasser verursacht sind (Abb. 24). - Nach Abb. 25 weist der 40 cm hohe, glatte Sockelputz, der bis zum Erdboden reicht, Flecken und Verschmierungen auf; der Putz des Kellerlichtschachtes war vornehmlich nicht den mechanischen Beanspruchungen gewachsen. - Der weiß übertünchte Betonsockel, von dem sich zwar die leuchtenden Farben der bunten Blumen sehr schön abheben, dessen farbige Behandlung aber eher zurückhaltender hätte ausfallen müssen - das Verhältnis zwischen den Farben des Außenputzes und des Sockelanstriches wäre umgekehrt "richtiger" gewesen - wird Jahr für Jahr immer wieder verschmutzen und Ausbesserungsarbeiten erforderlich machen (Abb. 26). In einem "modernen" Beispiel auf Abb. 27 ist auf einen sog. Sockel fast gänzlich verzichtet worden. Vor den Fenstern des Sockelgeschosses, die nahe über Oberkante Terrain angeordnet sind, verläuft eine etwa 35 cm tiefe "Grube". Wann wird in diesem Falle mit den ersten Feuchtigkeitsschäden zu rechnen sein?!!

Eine Sockelausbildung mit durchgehendem Außenputz bis Oberkante Terrain ist in jeder Hinsicht abzulehnen, da der Putz durch aufsteigende Bodenfeuchtigkeit, zurückspritzendes Tropfwasser und mecha-

nische Beanspruchungen gefährdet ist und mit der Zeit zerstört wird. Nach Möglichkeit sollte stets für die Außenschale des unverputzt bleibenden, 50 cm hohen Sockels ein sehr dichtes, wasserabweisendes, hochdruckfestes und witterungsbeständiges Material verwendet werden. Außerdem muß sich ein derartiger Baustoff durch Eigenschaften wie Kantschäfte sowie Widerstandsfähigkeit gegen mechanische und chemische Angriffe auszeichnen. Naturgestein, Mauerklinker, dunkelfarbiger Schwerbeton u. dergl. haben sich bisher als Sockelmaterial vortrefflich bewährt.

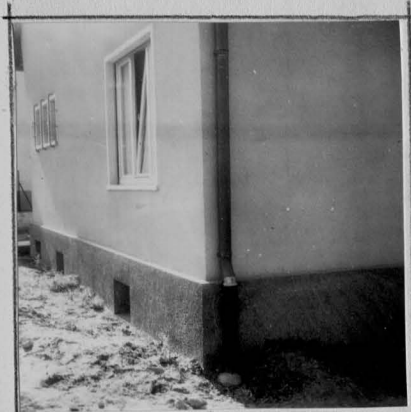
Abb.28

In Abb. 28 und 29 ist ein um etwa 3 cm gegenüber der verputzten Außenwand waagrecht vorspringender Betonsockel zu erkennen. Dadurch, daß das Regenwasser vom Vorsprung aus etwa in doppelter Höhe der Ausladung gegen den Putz zu spritzen vermag, kann eine langsame, aber sichere Zerstörung dieses Putzbereiches eintreten. Mit der Putzzerstörung kann ein noch umfangreicherer Bauschaden verbunden sein: Die im Laufe der Zeit oberhalb des Sockels in das Mauerwerk eindringende Nässe schlägt allmählich bis zur Innenwandseite durch und verursacht feuchte Wände und evtl. Schwammbildungen. - Mit Feuchtigkeitsschäden muß auch dann gerechnet werden, wenn oberhalb des Sockels eine besondere 2 cm hohe und 0,7 cm tiefe "Nut" angeordnet wird (Abb. 30 und 31), in der sich die Nässe eine gewisse Zeit zu halten vermag. Trotz Berücksichtigung architektonischer Gesichtspunkte hätte auf diese "Naht" in jedem Falle verzichtet werden können.

Das Anspritzen des "Sockelwassers" gegen den Außenputz wird dadurch verhindert, daß der Sockelvorsprung eine Neigung von mindestens  $45^\circ$  erhält. Eine bessere Ausbildung des Sockels ergibt sich, wenn die Außenputzfläche gegenüber der unverputzten Sockeloberfläche um Putzdicke hervortritt oder bündig mit dieser angeordnet wird.

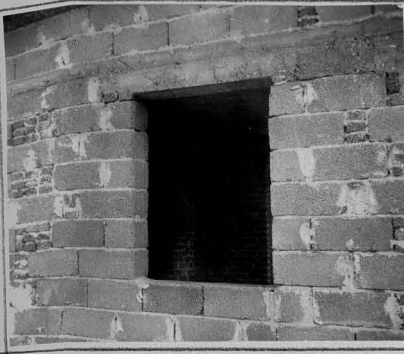
Abb.32

Der in Stahlbeton hergestellte Fenstersturz mit den Abmessungen 150 x 25 x 18 cm wurde bündig mit dem 25 cm dicken Außenmauerwerk aus Naturbimsbeton-Hohlblocksteinen verlegt (Abb. 32).

zu bezeichnen. Die Wärmeleitzahl aller für den Aufbau der Außenwand verwendeten Materialien muß stets nahezu die gleiche sein, weil sich andernfalls in Außenwandräumen an den Innenflächen der Bauteile, die einen schlechten Wärmeschutz aufweisen, also an den kalten Flächen, Luftfeuchtigkeit niederschlagen kann. Wenn sich an den entstehenden feuchten Stellen noch Staubteilchen aus der Luft ansetzen, muß mit Schimmelbildung gerechnet werden. - Schäden dieser Art sind auf der Baustelle dadurch zu vermeiden, daß der Stahlbetonsturz stets um Wärmedämmplattenbreite zurückgesetzt wird. In diesem Falle hätte nach Abb. 5 z. B. eine vordem Balken angeordnete 3,5 cm dicke Holzwolle-Leichtbauplatte, die gleichzeitig Putzträger ist, einen zu großen Wärmeverlust über die "Wärmebrücke Stahlbeton" abwenden können.

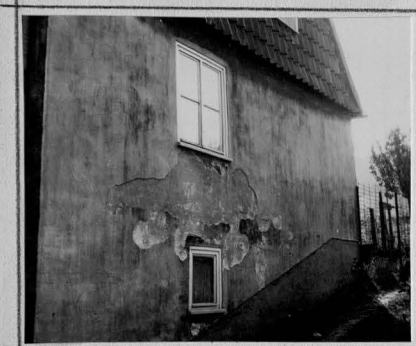
Aus Abb. 36 sind unterhalb der hölzernen Fenstersohlbank Triefspuren im Außenputz zu erkennen, aus denen sich nach Abb. 37 umfangreiche Putz- und Feuchtigkeitsschäden mit der Zeit entwickelt haben.

Die Schäden unterhalb der Abdeckung zeigen offensichtlich, daß die Fenstersohlbank unsachgemäß ausgeführt wurde. Einerseits steht sie nicht "weit genug über" und weist ein zu geringes Gefälle auf, andererseits ist die Anordnung einer "Wassernase" vergessen. Jede annähernd waagerecht verlaufende Untersicht überstehender Fenstersohlbänke muß möglichst nahe am Rande, weit von der senkrechten Wandfläche entfernt, durch eine Rille, wie sie beispielsweise Abb. 42 andeutet, unterbrochen sein. Denn Wassertropfen, die an den unteren Flächen hängend über verhältnismäßig weite, waagerechte Strecken wandern können, machen an der Wassernase halt und tropfen ab, bevor sie die senkrechte Wand erreichen. Auf diese Weise werden die das Haus verunzierenden Streifen und größere Feuchtigkeitsschäden vermieden. Die eindringende Feuchtigkeit kann eine Verminderung der Wärmedämmung sowie eine Zersetzung von Wandanstrichen oder Tapeten mit Stockflecken bewirken und zur Erhöhung der Hausschwammgefahr beitragen.

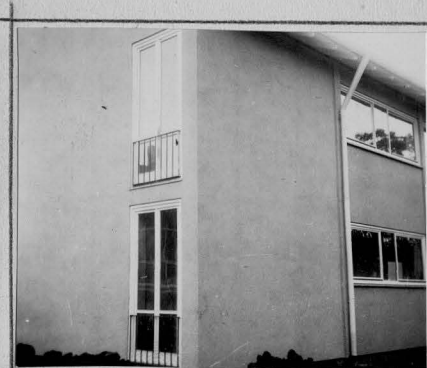
Abb. 38

Unterhalb der beiden Fenstertüren eines "neuen" Siedlungshauses (Abb. 38) sind schützende Sohlbänke, durch die angeblich

die Erscheinungsform des Giebels "stark" gelitten hätte, nicht angeordnet worden. Putzschäden unter den Fenstergittern werden die unausbleibliche Folge sein.

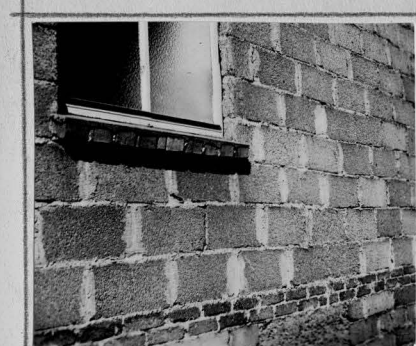
Abb. 39 zeigt eine Fenstersohlbank aus flach nebeneinander gelegten Mauerziegeln, die mit Gefälle angeordnet sind. Auf der Flachsicht ist ein 1 cm dicker Zementmörtel aufgebracht. Die Abdeckung soll verputzt werden.

Der vorgesehene Putz wird nicht sehr lange an der etwa 8 cm dicken Sohlbank haften bleiben, da er vom Schlagregen durchfeuchtet wird und unter der Einwirkung des Frostes verwittert. Eine unverputzte Flachsicht aus Mauerklinkern hätte dagegen eine durchaus brauchbare Abdeckung ergeben.

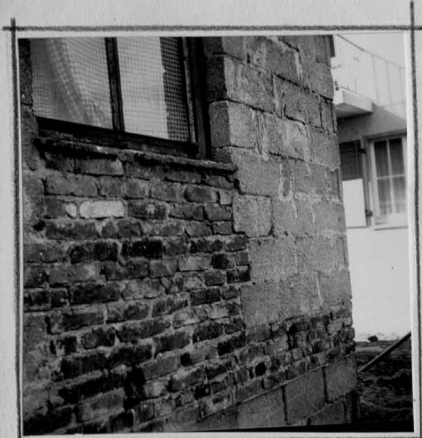
„neu“ - falsch- Abb. 40

In Abb. 40 ist eine mißlungene Betonabdeckung zu erkennen. Der Beton ist keinen mechanischen Beanspruchungen gewachsen, da er sich teilweise abbröckeln läßt. Die vorschriftsmäßige Herstellung eines guten Betons ist Voraussetzung für die Verwendung von Betongesimsen. Auf einfachste Art können an ihnen die Wassernasen durch Einlegen von Dreiecksleisten in die Schalung ausgeführt werden.

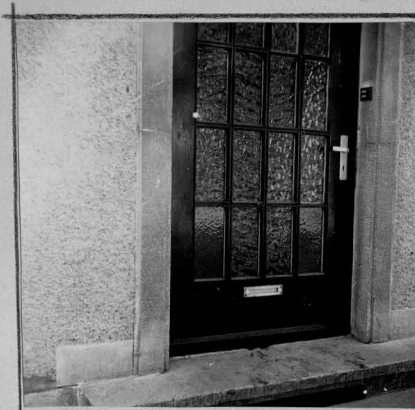
Abb. 48

Der untere Anschlag einer Haustür wird durch eine am Rande einer Betonstufe verlaufende, 1,5 cm hohe und 2,0 cm breite "Betonleiste" gebildet, die bereits an mehreren Stellen abgebrochen ist (Abb. 48).

Die Herstellung eines Türanschlages aus Beton muß vermieden werden, da auch der beste Beton infolge der geringen Abmessungen des Anschlages den mechanischen Beanspruchungen nicht gewachsen ist. Empfehlenswert erscheint in diesem Falle die Verwendung einer Stahlschiene oder eines Stahlwinkels, die mit Hilfe von angenieteten Dübeln in der Betonstufe zu befestigen sind.

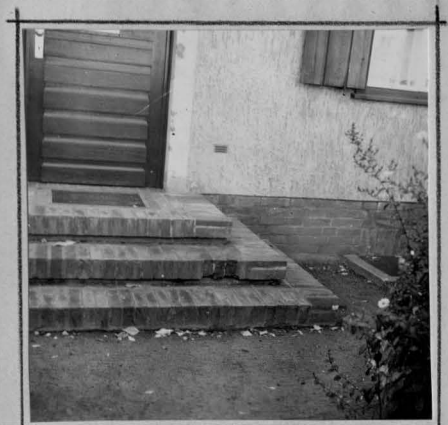
Aus Abb. 49 ist eine aus Mauerziegeln bestehende, nach 3 Seiten abgestufte Freitreppe zu sehen. Die einzelnen Stufen, die um 2 cm überkragen, sind als Rollschichten gebildet und durch Flachschichten untermauert. Die Kantenfestigkeit des in Kalkzementmörtel verlegten Materials, das unterschiedliche Festigkeiten aufweist, ist vielfach ungenügend, wie Abbröckelungen an einer Stufenkante beweisen.

Grundsätzlich sollten für gemauerte Treppen hochdruckfeste Mauerklinker – nach Möglichkeit keine Hartbrandziegel – verwendet und Momente bildende Auskragungen der Rollschichten vermieden werden.

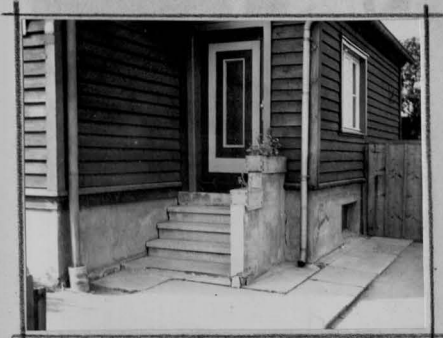
Die aus Abb. 50 und 51 ersichtlichen Feuchtigkeitsschäden an den verputzten Wangenmauern von Freitreppen sind vornehmlich auf die fehlenden Abdeckungen zurückzuführen.

Wangenmauern müssen stets abgedeckt werden, damit Putz und Mauerwerk nicht von Regen und Schneeschmelze durchnässt werden und beim folgenden Frost zerfriieren. Als brauchbarste Abdeckplatten haben sich bisher u. a. in Kalkzementmörtel verlegte Betonwerksteinplatten bewährt, die viele Gestaltungsmöglichkeiten hinsichtlich ihrer Oberflächenbe/arbeitung und Auskragungstiefe zulassen. - Abb. 52 zeigt eine Freitreppenbrüstung aus Naturgestein mit einer überkragenden Abdeckung aus dem gleichen Material. Die Ausführung könnte als vorbildlich gelten, wenn die Mauer ordnungsgemäß gegründet wäre - auf schlechte Fundierung deutet der senkrechte Riß hin - und wenn an der empfindlichen Mauerecke eine verhältnismäßig große und nicht zu schmale Abdeckplatte Verwendung gefunden hätte - ein kleineres Plattenstück hatte sich bereits an der Ecke gelöst. - Massive Freitreppenbrüstungen, wie sie auch in Abb. 53 in häßlicher Form zu sehen sind, sollten nach Möglichkeit vermieden und durch schlichte, "leichte" Stahlgeländer ersetzt werden.

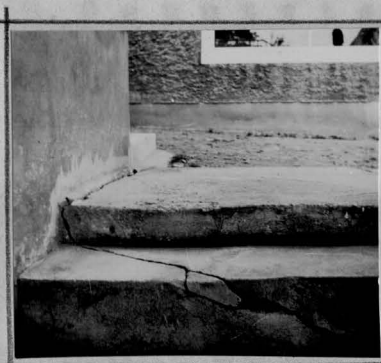
Abb.54

Die äußere Kellertreppe eines Siedlungshauses zeigt zwischen Kellermauer und Wange einen etwa 0,8 cm breiten Riß, der diagonal über die Stufen weiterverläuft und hier teilweise eine Breite bis zu 3 cm einnimmt (Abb. 54). Am Sockelmauerwerk ist eindeutig ein Abreißen und Absacken der Kellertreppe festzustellen.

Die aufgetretenen Schäden sind unter der Annahme, daß ordnungsgemäß die Treppengewänge mit den Kellerwänden zugleich aufgemauert sowie Verzahnungen im Außenmauerwerk vorgesehen wurden, auf die ungenügende Gründung der Freitreppe zurückzuführen. Es muß im vorliegenden Falle damit gerechnet werden, daß sich die klaffenden Risse durch Wasser- und Frosteinwirkung ständig erweitern und einen Verfall der Treppenstufen herbeiführen können.

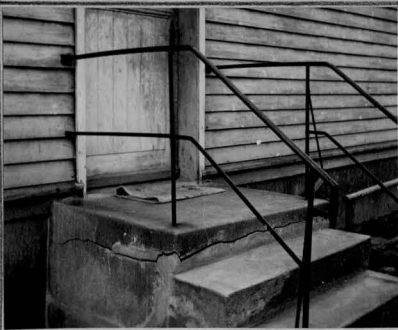
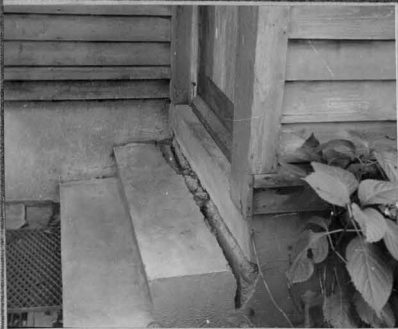
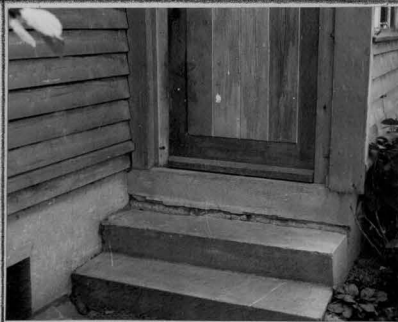
Die klaffenden Rißbildungen an den in den Abb. 55 bis 57 gezeigten Freitreppen sind nur zu einem gewissen Teil durch unzulängliche Fundierungsmaßnahmen verursacht. In der Hauptsache sind die Risse durch Bodensenkungen entstanden, die bereits unter Baufehler 5 erwähnt sind.

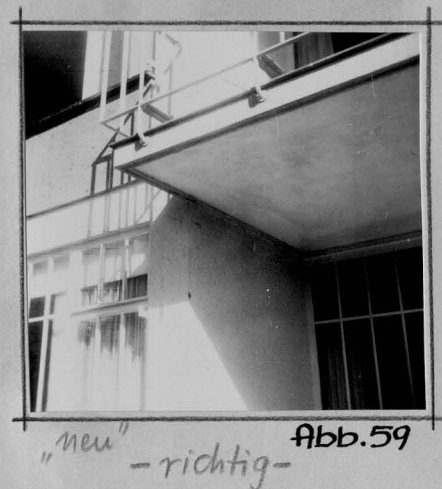
Die einhalbsteindicke Balkenbrüstung (Abb. 58) ist als doppelseitiger Putzträger zu dünn. Sie vermag den dauernden Einflüssen von Erschütterungen nicht standzuhalten. Durch das ständige, leichte Zittern der Wände ist eine gute Putzhaftung nicht möglich. Hinzu kommt, daß für die Brüstung eine obere Abdeckung nicht vorgesehen ist, so daß das Niederschlagswasser ungehindert die dünnen Balkonwände durchfeuchten und Putzschäden hervorrufen kann. - Die Art der Balkenentwässerung kann nur als vorübergehende Notlösung angesehen werden.

Für genügend dicke und gegen jede Art von Feuchtigkeit geschützte Balkonwände könnten ein Lösen des Putzes vom Mauerwerk verhindern. Da zu dicke Wände ( $\geq 25$  cm) aber verhältnismäßig große Belastungen für die Kragplatte ergeben und außerdem schwerfällig wirken, erscheint es zweckmäßig, für die Ausbildung der Brüstung keine Massivwand, sondern ein leichtes Gitterwerk zu wählen. (Abb. 59). Empfehlenswert, haltbar und schön sind auch Balkonbrüstungen, die aus schwach dimensionierten Stahlbetonrahmen mit eingespannten Drahtglaswänden bestehen.

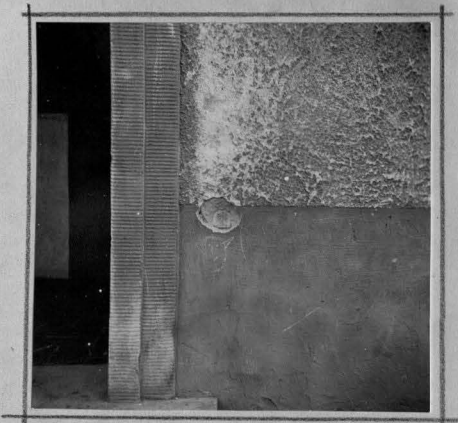
Abb.66

Nahe der Haustür an der Naht zwischen Betonsockel und verputzter Mauerziegelwand ist eine kraterförmige Aussprengung entstanden (Abb. 66). Es wurde festgestellt, daß ein etwa bohngroßes Kalkstückchen einen Mauerziegel teilweise zertrümmert und den an dieser Stelle haftenden Außenputz abgedrückt hat. Aus dem im Mauerziegel befindlichen Kalk hat sich nach dem Brennprozeß im Zieglofen Branntkalk gebildet, der, mit Wasser in Berührung gekommen, durch das Gedeihen beim Löschen einen großen Druck auszuüben vermag.

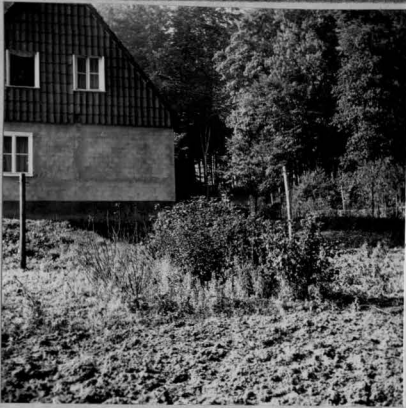
Die ursprüngliche Gesamtputzdicke des auf den Abb. 67 - 68 sichtbaren Außenmauerwerke war sehr unterschiedlich und betrug im Mittel etwa 1 cm. Auf dieser verhältnismäßig sehr dünnen Putzschale haben Nässe und Durchfeuchtung eingewirkt und das Durchscheinen der Mauerwerksstruktur verursacht. Die Schmuckwirkung der Fassade hat dadurch erhebliche Einbuße erlitten.

Die konstruktiv notwendige Gesamtdicke eines Außenputzes soll stets mindestens 2 cm betragen. Zu dünne Putze sind nicht in der Lage, durch ihre geringfügige Haltbarkeit und Schutzwirkung Feuchtigkeit vom Mauerwerk fernzuhalten. Sie sind gegen Stoß und Erschütterungen sehr empfindlich, durchfeuchten bei kräftigem Regen und werden bei Frosteinwirkung zerstört. Besonders im norddeutschen Klima muß die vorgeschriebene Mindestdicke des zweilagig aufzubringenden Außenputzes beachtet werden. Auch Schlammputze erscheinen daher in diesem Klima sehr unangebracht, da sie leicht unansehnlich wirken.

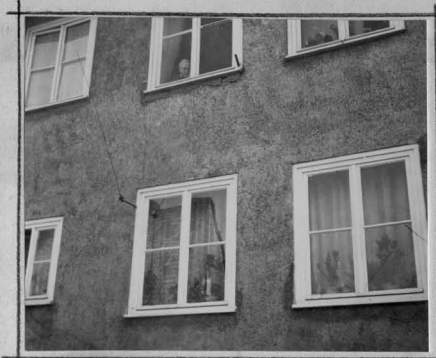
Unterhalb der hölzernen Fenstersohlbänke, die vorschriftsmäßig mit Wassernasen versehen sind, hat sich der Außenputz in schmalen Streifen teilweise abgelöst (Abb. 72). An einigen Stellen wurde der abgebröckelte Putz inzwischen schon wieder ausgebessert. Der Außenputz ist unterhalb der Sohlbänke direkt gegen die Holzteile geführt worden. Infolge unaus-

Der Außenputz sollte grundsätzlich gegen Holzteile frei geschnitten und die entstandene 3 mm dicke Fuge durch eine Holzleiste überdeckt werden. Holz soll daher nie angeputzt, sondern stets unterputzt werden. Es empfiehlt sich im allgemeinen, Holzteile nicht ungeschützt über die Außenwand ragen zu lassen, da andernfalls mit einer Anordnung nach Abb. 72 erhebliche Unterhaltungskosten verbunden sein können.

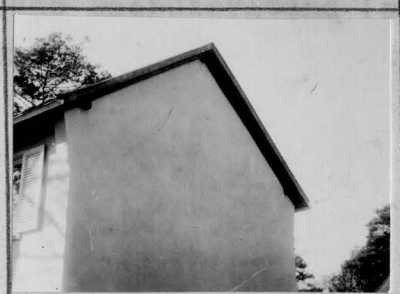
In Abb. 74 zwar ist sehr schön ein Teil der Konstruktion eines Pfettendaches zu sehen, doch wird der um das Holz geführte, nicht frei geschnittene Außenputz ebenfalls keine große Haltbarkeit aufweisen und mit der Zeit abbröckeln.

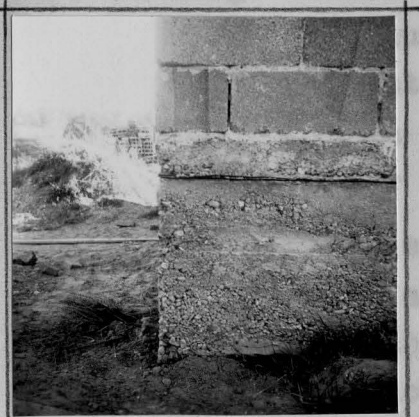
Abb.76

In Abb. 76 ist eine Sockelecke aus Beton erkennbar. Der Anteil des verwendeten Zuschlagstoffes an Körnern über 7 mm ist hier auffallend groß. Körner mit Größen bis zu 50 mm ließen sich spielend aus dem Betongefüge lösen, wobei die Sockelecken besondere Empfindlichkeit aufwiesen. Aussagen von Siedlern, die an dem Aufbau ihrer Häuser beteiligt sind, ergaben, daß bei der Sockelherstellung mit einem Zementgehalt von etwa  $80 \text{ kg/m}^3$  fertigen Beton gearbeitet wurde. An den Außenseiten des Sockels wurden viele Nester und Hohlräume festgestellt.

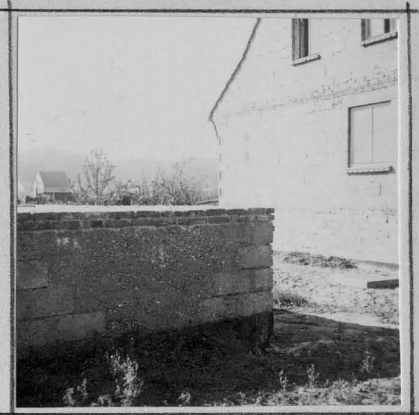
Abb.77

dem gleichen, nach Abb. 76 beschriebenen Beton "ausgefüllt" wurde (Abb. 77). Sollten in diesem Falle die Siedler schlechte Erfahrungen mit der Kantenfestigkeit von Betonsockeln gemacht haben?!

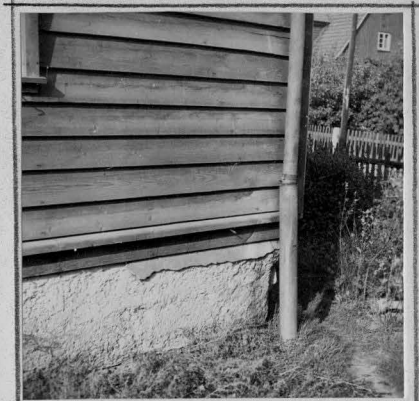
Abb.78

Abb. 78 zeigt ebenfalls einen Sockel aus minderwertigem Beton. Der auf dem Sockel aufgebraachte Zementmörtel ist bereits flächenförmig abgeplatzt, da der Beton zu geringe Festigkeiten aufweist und in sich schon zusammengeschrumpft ist. Der Bestand des Hauses ist daher als sehr gefährdet zu bezeichnen.

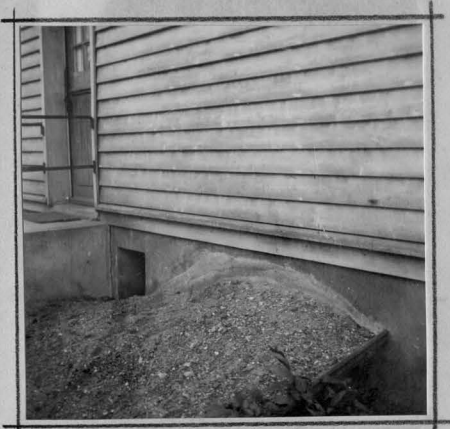
Abb. 81

An dem verputzten Sockel eines Bied-  
lungshauses ist ein hauptsächlich aus  
feinen Zuschlagstoffen bestehender Kies-  
sandhaufen bedenkenlos angeschüttet wor-  
den, obwohl dem Sand ein anderer Platz  
in einiger Entfernung vom Sockel ohne  
weiteres hätte zugewiesen werden kön-  
nen (Abb. 81).

Der Sandhaufen, der schon monatelang am  
Sockel lagert und sehr viel Nieder-  
schlagswasser aufzuspeichern vermag,

gibt diese Feuchtigkeit an den Sockelputz und schließlich an das  
Mauerwerk weiter, so daß neben der Bildung sich jetzt schon klar  
abzeichnender Feuchtigkeitsflecken ein größerer Putzschaden und  
eine völlige Durchfeuchtung der Kelleraußenwand die Folge sein  
können. - Zuschlagstoffe, die oftmals noch für Ausbesserungsar-  
beiten oder für den Garten bestimmt sind, sowie Materialien al-  
ler Art dürfen niemals am Sockel oder in dessen unmittelbarer  
Nähe gelagert werden, da sie meist Feuchtigkeitsquellen dar-  
stellen und somit den Bestand des Bauwerks gefährden.

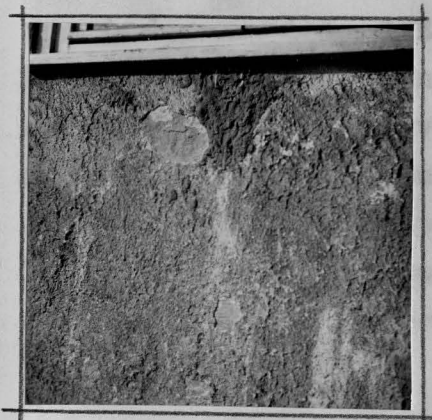
Abb. 83

Unterhalb der hölzernen Fenstersohlbank sind erhebliche Feuchtigkeitsschäden teilweise dadurch entstanden, daß die in der Sohlbank vorgesehene Wassernase nicht mehr die ihr zugewiesene Aufgabe hat erfüllen können (Abb. 82 und 83). Bei Durchführung von Ausbesserungsarbeiten wurden die Rillen ohne Bedenken mit Ölfarbe nahezu ausgefüllt, so daß die ankommenden Regentropfen nicht mehr an der Wassernase, sondern erst an der Außenwand Halt machen und abfließen können.

Hölzerne Sohlbänke, die nach Möglichkeit durch massivē Abdeckungen ersetzt werden sollten, müssen in bestimmten Zeitabständen ordnungsgemäß gepflegt und unterhalten werden. Beim Auftragen der Ölfarbe ist stets darauf zu achten, daß der tiefe Einschnitt der Wassernase erhalten bleibt. Unachtsamkeit kann in diesem Falle zu umfangreichen Putzschäden führen.

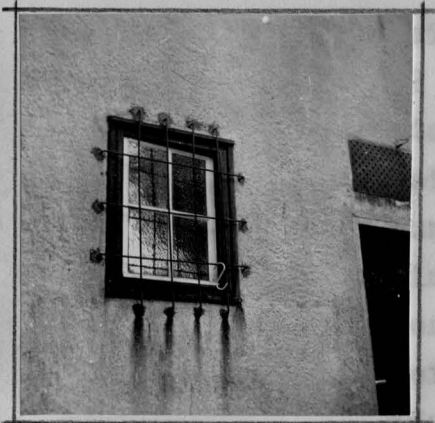
Der an dem Stahlgitter eines Fensters aufgebraachte Ölfarbanstrich hat sich von Jahr zu Jahr immer mehr infolge der Witterungseinflüsse vom Stahl gelöst. Durch Wasser- und Sauerstoffzufuhr hat sich sehr schnell zu dem ungeschützten Stahl der Rost gesellt. Das mit Rost vermischte Niederschlagswasser hat dann im Außenputz unterhalb der 4 auf Abb. 84 erkennbaren Stellen, in denen die Stähle eingelassen sind, braune "Rostfahnen"

hinterlassen. Infolge der Rostbildung sind die Stähle teilweise schon auf einen verhältnismäßig geringen Querschnitt zusammengeschrunpft, so daß für deren Erhaltung unbedingt ein erneuter Schutzanstrich notwendig erscheint.

Schutzlos vor dem Mauerwerk angeordnete Stahlteile bedürfen der ständigen Unterhaltung und Pflege. Ein Rosten kann dadurch vermieden werden, daß rechtzeitig Anzeichen der Zerstörung des Farbfilmes bemerkt und nach trockenem Abbürsten und Reinigen der Stahloberfläche von allen Fremdkörpern sorgfältig sogleich neue, zweilagige Schutzanstriche aufgebracht werden. Die beiden Anstriche - Rostschutzfarbe und Deckfarbe - sollen einen möglichst dichten Überzug bilden, um das zur Rostbildung beitragende Niederschlagswasser fernzuhalten.

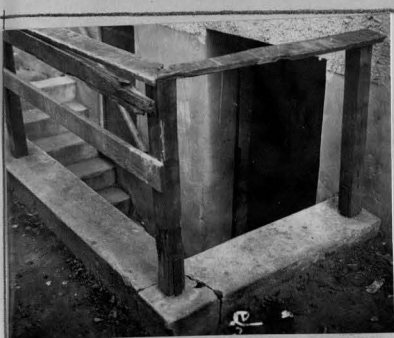
Abb.85

Bei dem Aufbau des Siedlungshauses vor etwa 12 Jahren mag das hölzerne Freitreppengeländer "tadellos" ausgesehen haben! Aber wie Abb. 85 zeigt, hat sich das den Unbilden der Witterung ausgesetzte Holzgeländer nicht bewährt. Eine Pflege des Geländers wurde nicht für notwendig erachtet, so daß mit der Zeit durchgefaulte Holzteile provisorisch durch notdürftig angeordnete Bretter ersetzt werden mußten. Keineswegs war das Geländer den mechanischen Beanspruchungen gewachsen. Ein in dem darunter liegenden, verputzten Mauerwerk verankerter Holzstiel verursachte in dessen unmittelbarer Nähe einen durchgehenden Mauerwerksriß. - Das Holzgeländer einer in der Nähe befindlichen Freitreppe (Abb. 86) ist bereits durch eine massive Betonbrüstung ohne Abdeckung ersetzt worden (siehe Baufelder 16). Nach Möglichkeit sollten Freitreppen, besonders äußere Kellertreppen, ein haltbares, "leichtes" Geländer aus geschütztem Flachstahl o. dergl. erhalten.

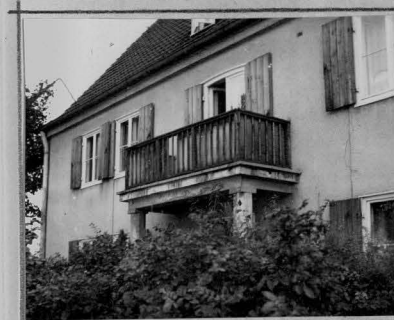
Abb.87

Auch hölzerne Geländer eines Balkons sind nur dauerhaft, wenn sie gepflegt und in bestimmten Zeitabständen mit guten Ölfarbanstrichen versehen werden. Ein Gegenbeispiel zeigt Abb. 87. -

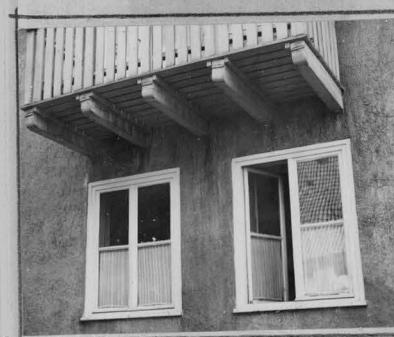
Abb.88

Nahe den Balkenköpfen eines Holzbalkons, wo ordnungsgemäß Wassernasen vorgesehen wurden, kann das Niederschlagswasser nicht abtropfen, da die verhältnismäßig dick aufgetragene Ölfarbe überall eine ebene Unteransicht der Balken geschaffen hat. Die Folge sind die unausbleiblichen "Regenfahnen" an der verputzten Außenwand unterhalb der Kragbalken (Abb. 88).

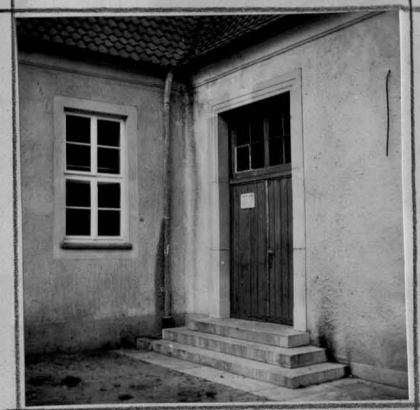
Abb. 89

Gerade an der empfindlichen Stelle, wo die Traufen von Haupt- und Nebengebäude rechtwinklig aufeinanderstoßen und eine einspringende Ecke bilden, haben Laub und allerlei Unrat die vorschriftsmäßig aufgehängten Dachrinnen verstopft und dafür gesorgt, daß das in der Dachkehle reich anfallende Niederschlagswasser nicht ordnungsgemäß abfließen können (Abb. 89). Das verunreinigte, über den hinteren Rinnenrand übergelaufene Wasser hat sich einen Weg zum Gesimsmauerwerk gebahnt und ist schließlich im Außenputz erschienen, wo es sein Zerstörungswerk beginnen konnte. Häßliche Feuchtigkeitsflecke und teilweise aufgetretene Putzabblätterungen, die das Erscheinungsbild des Hauses stark beeinträchtigt haben, waren die unabänderliche Folge.

Dachrinnen müssen gerade an den Stellen, wo mit großen Mengen an Niederschlagswasser zu rechnen ist, stets frei von Laub, Astwerk, Weinranken und dergl. bleiben, damit das Wasser ungehindert abfließen kann. Im vorliegenden Falle hätte außerdem das Regenfallrohr - schon aus architektonischen Gründen - unauffällig in der Gebäudeecke angeordnet werden müssen. Nur so kann die obere, erweiterte Rohröffnung das Wasser, das sich in der Dachkehle vornehmlich ansammelt, auf dem schnellsten Wege in die Kanalisation abführen.

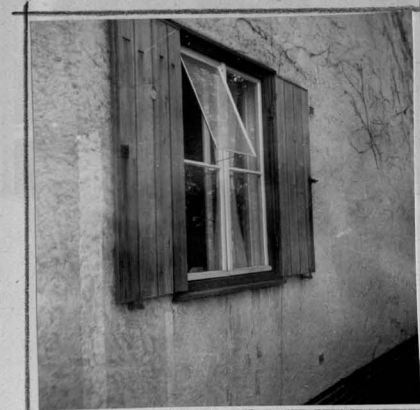
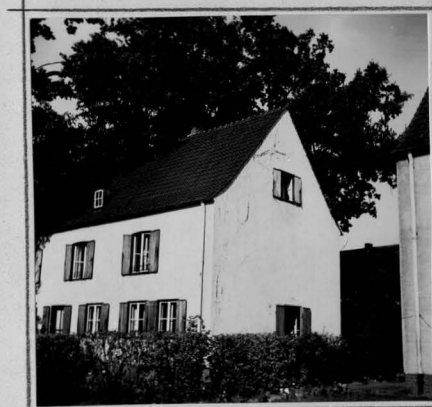
Weinranken, die an den Giebeln emporklettern, können zwar zur Verschönerung einer Fassade beitragen. doch wenn die Ranken versuchen, infolge ihres kräftigen Wachstums Dachpfannen anzuheben oder Dachrinnen zu verstopfen, so müssen die Gewächse entweder beschnitten oder völlig beseitigt werden, was stets im Außenputz häßliche Flecke hinterläßt (Abb. 90 und 91).

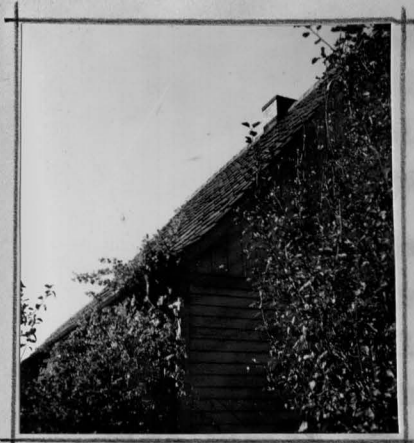
Abb. 92

Die gleiche Aufmerksamkeit muß nahe der Außenwand angepflanzten, hohen Sträuchern gewidmet werden, da diese sonst völlig den Abfluß des Rinnenwassers in das Fallrohr versperren können (Abb. 92).

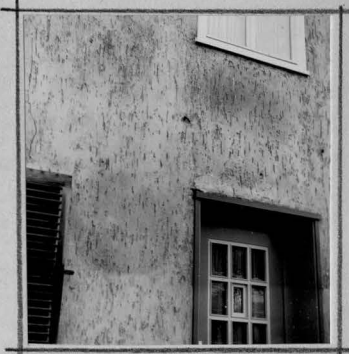
Abb. 94

6. Ein Baufehler ist besonders hervorzuheben, nämlich "Die Anordnung schutzlos und weit vor der Außenwand liegender Holzteile" wie Wasserschenkel, Geländer, Haustürverkleidun-

gen u. dergl. (vergl. Abb. 94). Das der Witterung ausgesetzte Holz entweder wandgeschützt einzuordnen oder zweckmäßigerweise durch massive Bauteile zu ersetzen, sollte heute mehr denn je, durch Knappheit des Rohmaterials und hohe Unterhaltungskosten bei schutzloser Anordnung bedingt, Beachtung finden (siehe Baufehler 12, 13, 25 und 33).
